大尺寸SP絲攻在加工時，完全牙的崩牙問題，令人感到困擾，請問有什麼對策可解決嗎？

絲攻後段牙部採用"BLF"半山構型，可防止完全牙部崩牙問題，詳細如下說明。

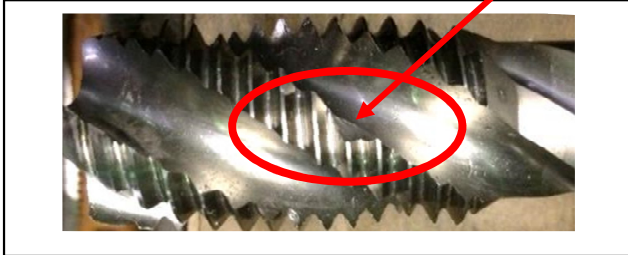
【加工情形】 使用標準SP加工，在攻牙10孔後，就發生崩牙的問題了。**完全牙部崩牙**

<加工條件>

尺寸 : SP M36 × 4

被削材 : SS400

使用機械 : 搖臂鑽床

切削油 : 油性 切削速度 : 3m/min

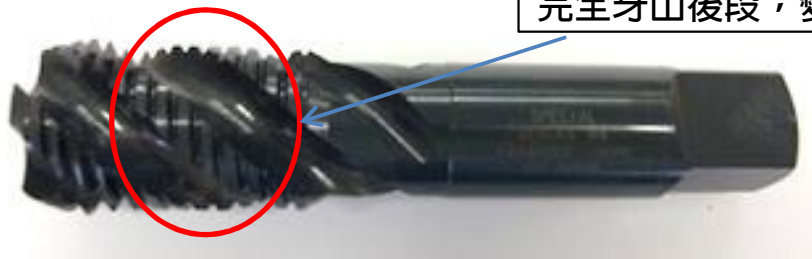
【採用BLF構型】

完全牙山後段，變更BLF構型設計

絲攻的螺紋部完全牙只留下3牙，後段的牙採用BLF半山構型

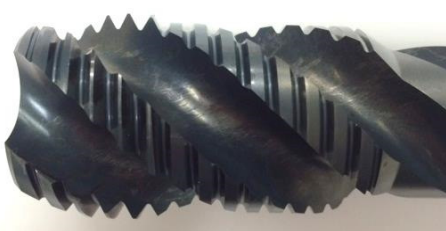
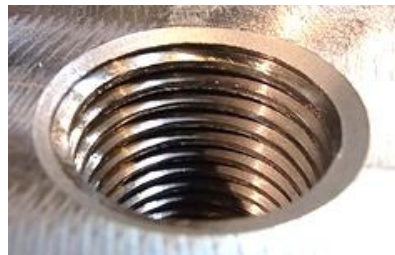
加工 250孔後無崩牙，仍可繼續加工

內螺紋加工面良好

使用油性切削油加工鋼材時，表面氧化處理，加工效果更佳

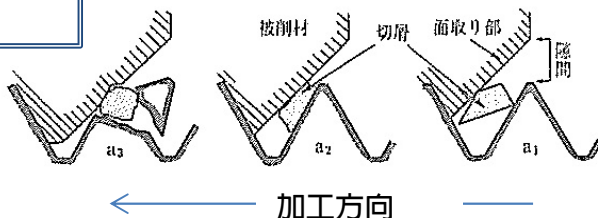
一般SP絲攻

- 如果切屑卡在螺紋牙部和倒角部之間，則容易發生崩牙情形。但是，完全牙後段採BLF構型，可讓切屑順暢排出減少螺紋崩牙問題。
- 減輕磨擦阻力和提升防止溶著的效果。

崩牙的過程
